# Звіт про технічне обстеження

доступності приміщень для осіб з інвалідністю та інших маломобільних груп населення

## Аптечний пункт у вбудованому приміщенні

м. Львів · перший поверх, 30,2 м² · обстеження: серпень 2026

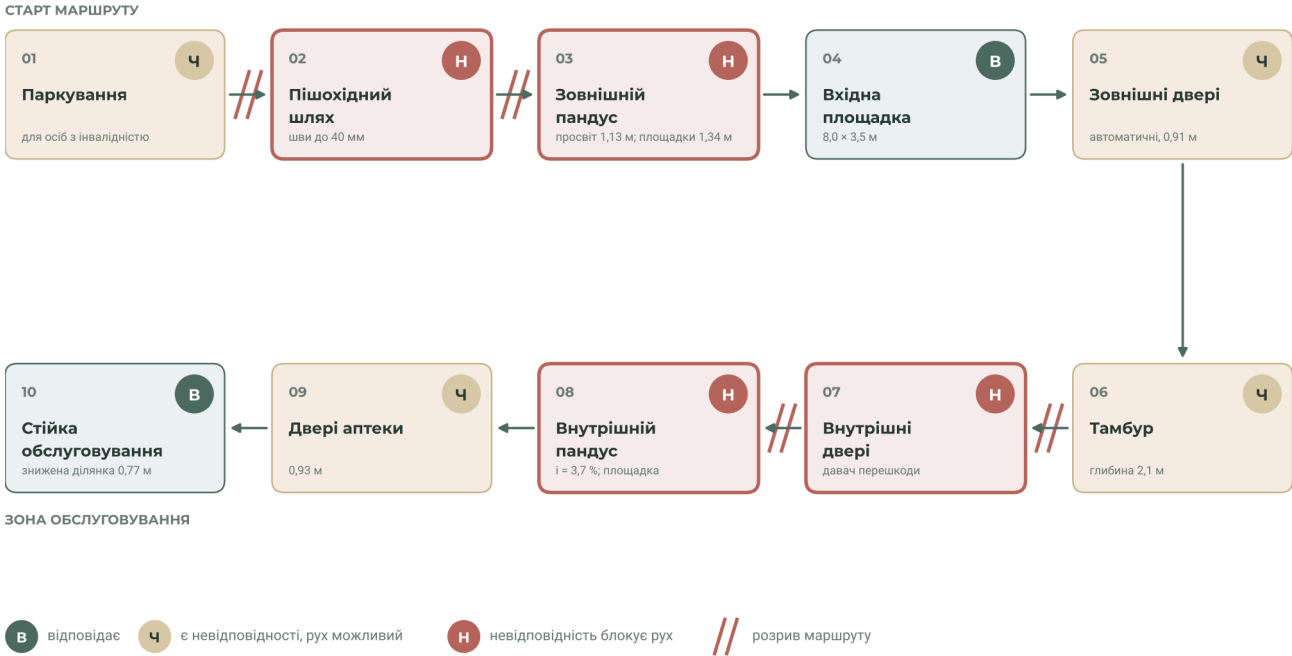
Рисунок 1. Схема маршруту з оцінкою ланок. Нумерація ланок не збігається з нумерацією позицій таблиці.

Усі шість позицій, що переривають маршрут, розташовані поза приміщенням аптеки й перебувають у зоні відповідальності балансоутримувача будівлі. У межах приміщення виявлено одну невідповідність: двері, лиштва і ручка не відокремлені контрастом від білої стіни (поз. 6.Д.5).

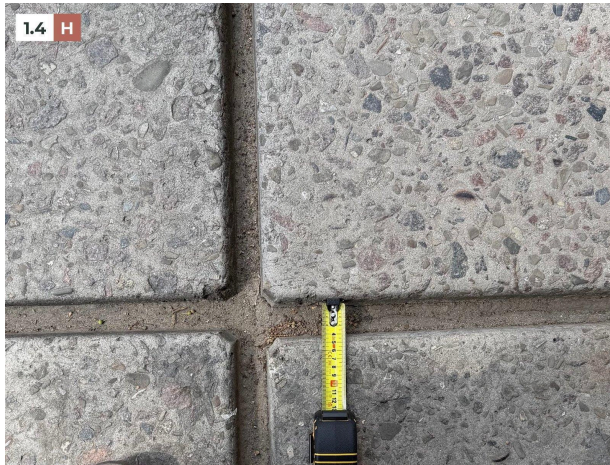
| № | Вимога ДБН В.2.2-40:2018 | Пункт | Фактичний стан | Оцінка | Блокує |
|---|---|---|---|---|---|
| 1.4 | Покриття пішохідних шляхів рівне, товщина швів не більше 15 мм | 5.1.7 | Ділянка від вулиці — бруківка, стан задовільний. Ділянка безпосередньо перед будівлею — тротуарна плитка з розкриттям швів завширшки до 40 мм і завглибшки до 20 мм | Не відповідає | так |

**Фото 1.** Розкриття швів плитки перед будівлею до 40 мм за допустимих 15 мм (поз. 1.4)

| <b>A Організаційні заходи</b> | | до 1 місяця, без проекту |
|---|---|---|
| 1 | Відремонтувати покриття перед будівлею, довівши шви до значення не більше 15 мм | 1.4 |

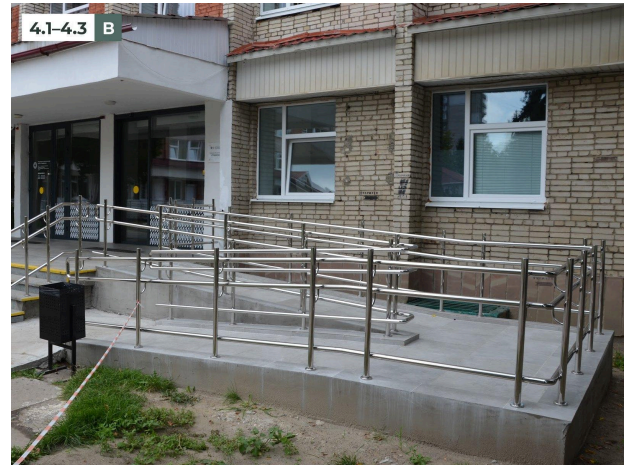
Зовнішній пандус:  $i = 0,625 / 8,71 \times 100 \% = 7,17 \% \leq 8 \%$

| № | Вимога ДБН В.2.2-40:2018 | Пункт | Фактичний стан | Оцінка | Блокує |
|---|---|---|---|---|---|
| 4.1 | Перепад висот, що долається пандусом | — | H = 0,625 м | — | — |
| 4.2 | Довжина горизонтальної проекції похилої частини | — | L = 8,71 м (три ділянки: 1,05 м, 3,14 м, 4,52 м) | — | — |
| 4.3 | Ухил пандуса — не більше 8 % (1:12) | 5.3.1 | Розрахунковий середній ухил i = 7,17 % | Відповідає | — |

**Фото 2.** Зовнішній пандус: Н = 0,625 м, L = 8,71 м, середній ухил 7,17 % (поз. 4.1–4.3)

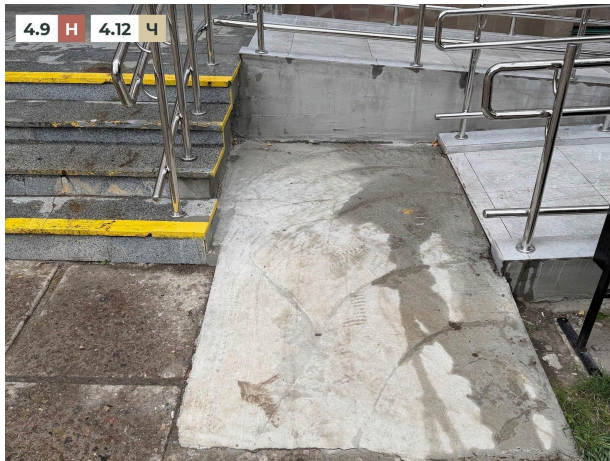
| № | Вимога ДБН В.2.2-40:2018 | Пункт | Фактичний стан | Оцінка | Блокує |
|---|---|---|---|---|---|
| 4.9 | Огорожа з поручнями з обох боків | 5.3.2 | Наявна з обох боків, окрім нижньої похилої ділянки завдовжки 1,05 м з перепадом 0,08 м, де поручні відсутні | Не відповідає | — |

| № | Вимога ДБН В.2.2-40:2018 | Пункт | Фактичний стан | Оцінка | Блокує |
|---|---|---|---|---|---|
| 4.12 | Покриття шорстке, неслизьке при намоканні | 5.3.2 | Основна частина — керамограніт, стан задовільний, протиковзні властивості потребують уточнення. Нижня похила ділянка та нижня проміжна площадка виконані без покриття (цементна стяжка) | Частково | — |

**Фото 3.** Нижня похила ділянка без поручнів, покриття з цементної стяжки (поз. 4.9, 4.12)

| <b>A Організаційні заходи</b> | | до 1 місяця, без проекту |
|---|---|---|
| 2 | Улаштувати шорстке, неслизьке при намоканні покриття нижньої ділянки та площадки пандуса | 4.12 |
| 3 | Установити поручні на нижній ділянці пандуса й продовжити їх на 0,3 м угорі та вниз | 4.9, 4.11 |

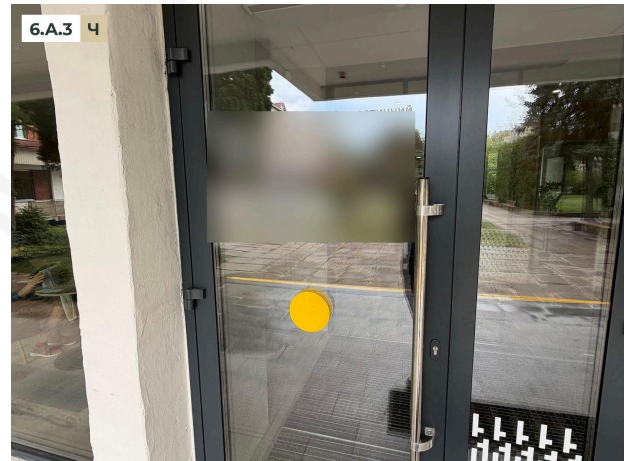
**Фото 4.** Маркування скляного полотна лише на висоті 1,5 м, нижній рівень відсутній (поз. 6.A.3)

| <b>A Організаційні заходи</b> | | до 1 місяця, без проекту |
|---|---|---|
| 4 | Нанести маркування нижнього рівня 850–1000 мм на скляні полотна дверей вхідної групи | 6.A.3, 6.B.3 |

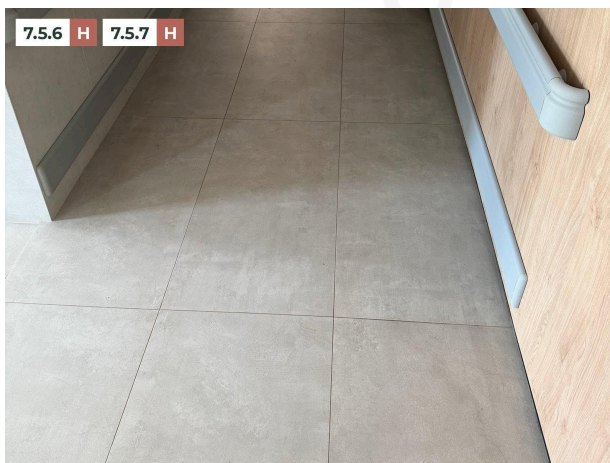
**Фото 5.** Внутрішній пандус: поручень на одній висоті 0,9 м, контрастного маркування немає (поз. 7.5.6, 7.5.7)

| <b>A Організаційні заходи</b> | | до 1 місяця, без проекту |
|---|---|---|
| 3 | Виконати контрастне маркування початку й кінця підйомів, проміжних площадок і поручнів пандусів | 4.13, 7.5.7 |
| 5 | Установити поручні внутрішнього пандуса на висотах 0,7 і 0,9 м на всю довжину з продовженням 0,3 м | 7.5.6 |

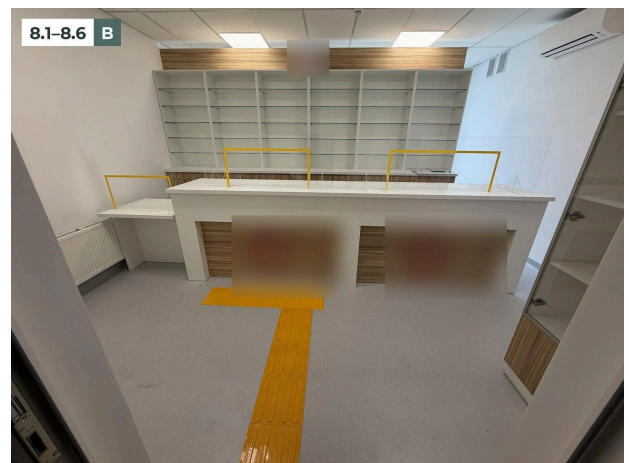
**Фото 6.** Стійка обслуговування зі зниженою ділянкою 0,77 м і контрастною смугою зони передачі (поз. 8.1–8.6)
